Gutachten

zu den grenzüberschreitenden Auswirkungen einer Fortführung des Abbaus der Braunkohlelagerstätte Turów (Polen) auf die Gewässer in Deutschland

Burgdorf, 17.09.2020

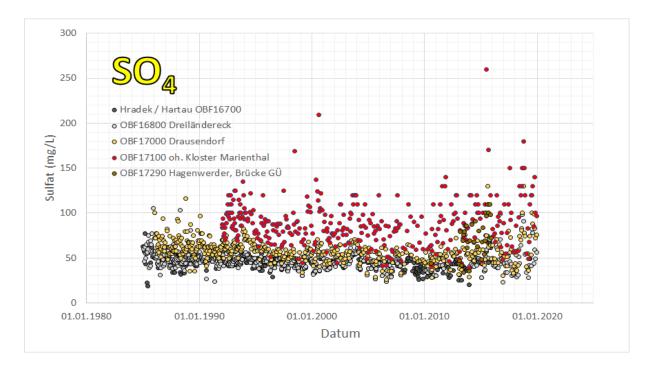
In Abbildung 14 ist die zeitliche Entwicklung der Sulfatkonzentrationen in der Neiße dargestellt. Flussabwärts vom Tagebau Turów (Messstelle Kloster Marienthal) sind regelmäßig deutlich höhere Sulfatkonzentrationen festzustellen als an den flussaufwärts gelegenen Stationen.

Abbildung 14 – Sulfatkonzentrationen an fünf Messstellen der Lausitzer Neiße. Datenquelle: LfULG (2020c)

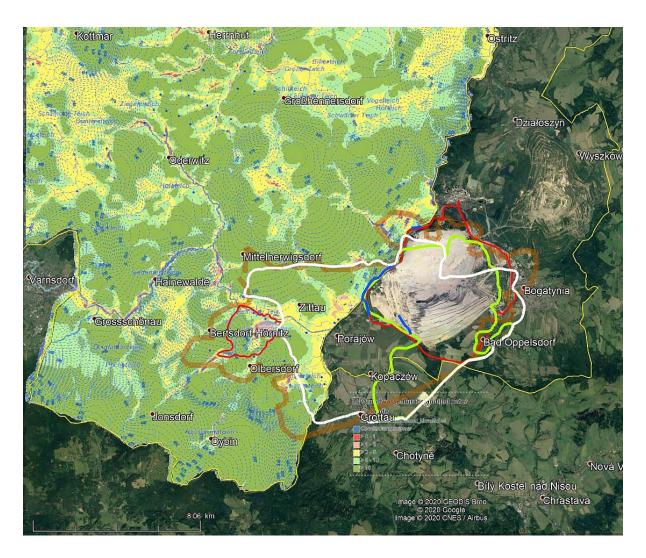
leer gepumpt, wodurch sich ein noch weit ins Umfeld des Tagebaus erstreckender Absenkungstrichter ausgebildet hat (Abbildung 33). Durch die weitere Offenhaltung des Tagebaus bis 2044 und seine räumliche Erweiterung nach Südwesten wird sich dieser Absenkungstrichter weiter ausdehnen, wenngleich in geringerem Ausmaß als ohne den Bau der neuen Dichtwand. Dies scheinen auch die numerischen Modellrechnungen im UVP-Bericht zu belegen. Allerdings werden dadurch quer zur Dichtwand sehr hohe hydraulische Gradienten aufgebaut, die zu bodenmechanischen Risiken führen können (s.u.).

Abbildung 33 – Grundwasser-Hydroisohypsen (blaue Isolinien) und Grundwasser-Flurabstände (Farbtabelle) des Quartär-GWL, Ausdehnung des Zittauer Tertiärbeckens (braun), Umrisse der Braunkohle-Tagebaue (rot), maximale prognostizierte Ausdehnung der Absenkungstrichter im Quartär (hellgrün) und Tertiär (weiß). Dichtwände (blau). Bildgrundlage: Google Earth, Grundwasserdaten: LfULG (2020c).

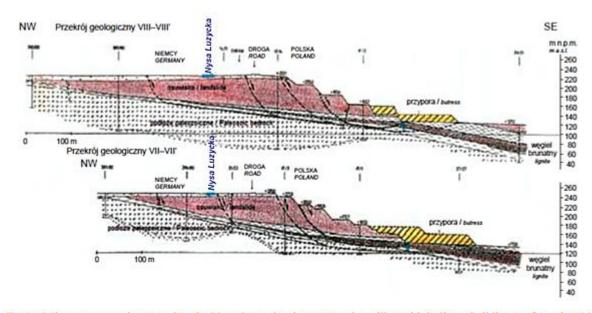
Die bereits angelegten Gleitflächen sind aber weiterhin latent vorhanden und können unter bestimmten Voraussetzungen reaktiviert werden. Dies kann insbesondere während der Flutung eintreten, wenn das Widerlager durch aufsteigendes Wasser unter Auftrieb gerät und seine Wirkung verliert. Eine Aufhebung des Widerlagers und eine Reaktivierung des Rutschkörpers können auch in der Nachfolge eines hydraulischen Grundbruchs der Tagebausohle erfolgen.

Ein Böschungsbruch an dieser Stelle, mit Durchbruch der Neiße in den Tagebau, würde verheerende Folgen für Menschen, Sachgüter und die Umwelt haben, beispielsweise durch unkontrolliertes volllaufen des Tagebaus und die vollständige Unterbrechung der Neiße, mit Verlust der Wasserführung und Trockenfall des Flussbetts, für lange Zeit.

Turów Mine, cross-section crossing the Nysa Łużycka river protective pillar with indicated sliding surfaces in 1989 (Milkowski, Kaczerewski, 2009)

Abbildung 38 – Zwei Querprofile durch den Böschungsbruch im Neiße-Sicherheitspfeiler von 1989, der bis auf deutsches Gebiet jenseits der Neiße reicht (Nach Bednarczyk, 2019).

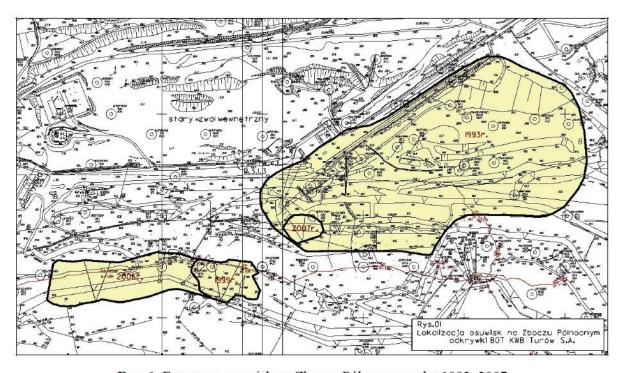
Abbildung 39 - Karte von Erdrutschen am Nordhang von 1993–2007, mit den jeweiligen Jahreszahlen und Rutschmassengrenzen (Aus Milkowski et al. 2008).

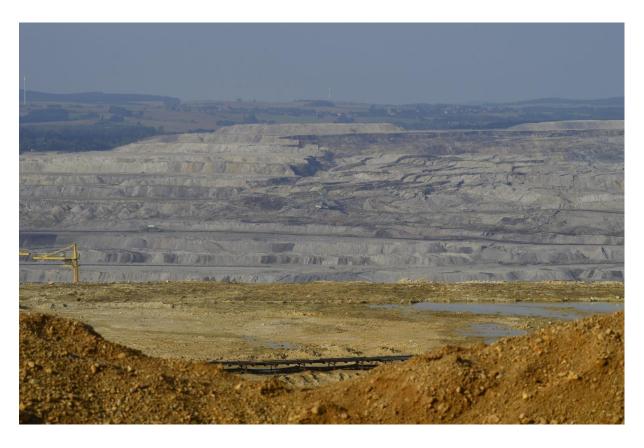
Abbildung 40 – Erdrutsch auf der Innenkippe der Turów Mine, 2016. (Aus Zgorzelec – Naszemiasto, 2016)

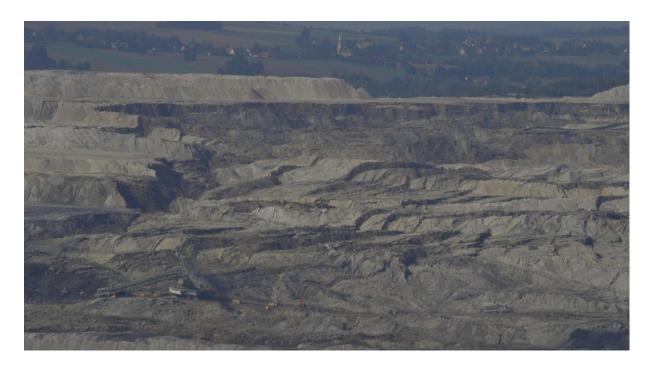
Abbildung 41 – Erdrutsch auf der Innenkippe der Turów Mine, 2016. Nahansicht, wie Abbildung 40 (Aus Zgorzelec – Naszemiasto, 2016)

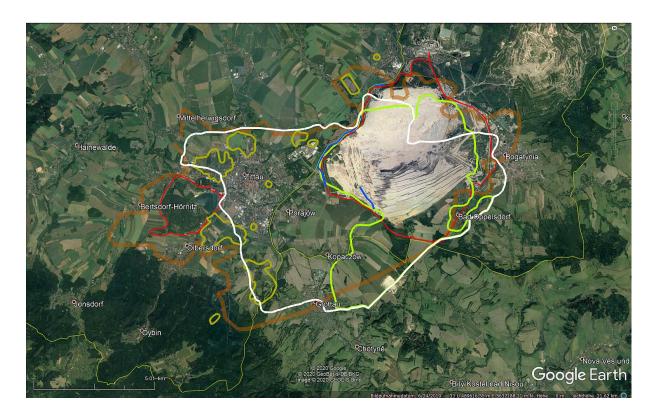
Der Altbergbau im Raum von Zittau ist in nachfolgender Karte (Abbildung 42) dargestellt. Man erkennt, dass die alten Untertage-Abbaue lokal eng begrenzt sind und hauptsächlich in der Peripherie des Stadtgebietes und am Rande des Entwässerungsgebiets der Tertiär-Aquifere liegen. Ihre Schadensbilder (Erdfälle) unterscheiden sich deutlich von den Bodensenkungen infolge der Aquifer-Entwässerung, die gleichmäßiger und flächenhaft auftreten und zum Rande des Absenkungstrichters auslaufen.

Beide Ursachen für Bodensenkungen - Altbergbau und Entwässerung der Aquifere - sollten sich daher gut voneinander trennen lassen. Aufgrund der räumlichen Ausdehnung des Absenkungstrichters (weiße Umrandung in Abbildung 42) nach SW und W liegen die von Bodensenkungen betroffenen Bereiche zu großen Teilen auf tschechischem und deutschem Gebiet, wobei insbesondere der deutsche Teil hauptsächlich bebautes Gebiet der Stadt Zittau umfasst. Wegen der stärkeren Entwässerung der tiefen Aquifere nördlich der Hauptverwerfung (s.o.) ist die Nordstadt Zittaus vermutlich am stärksten von Bodensenkungen betroffen.

Abbildung 42 – Ausdehnung des Absenkungstrichters über den Tertiär-Grundwasserleitern (weiß) und Gebiete mit unterirdischen Hohlräumen (senfgelb), gemäß §8 Sächsische Hohlraumverordnung. Weitere Legende vgl. Abbildung 33. (Quellen: Sächsisches Oberbergamt, 2020; Krasnicki, 2020; PGE, 2019; Google Earth)
