Auswertungsbericht zum Bildmaterial North Stream

Auswertungsbericht mit Zustandsbeschreibung und
sprengstoffphysikalischer Interpretation des Bildmaterials zu einem Schaden
am Pipelinestrang.

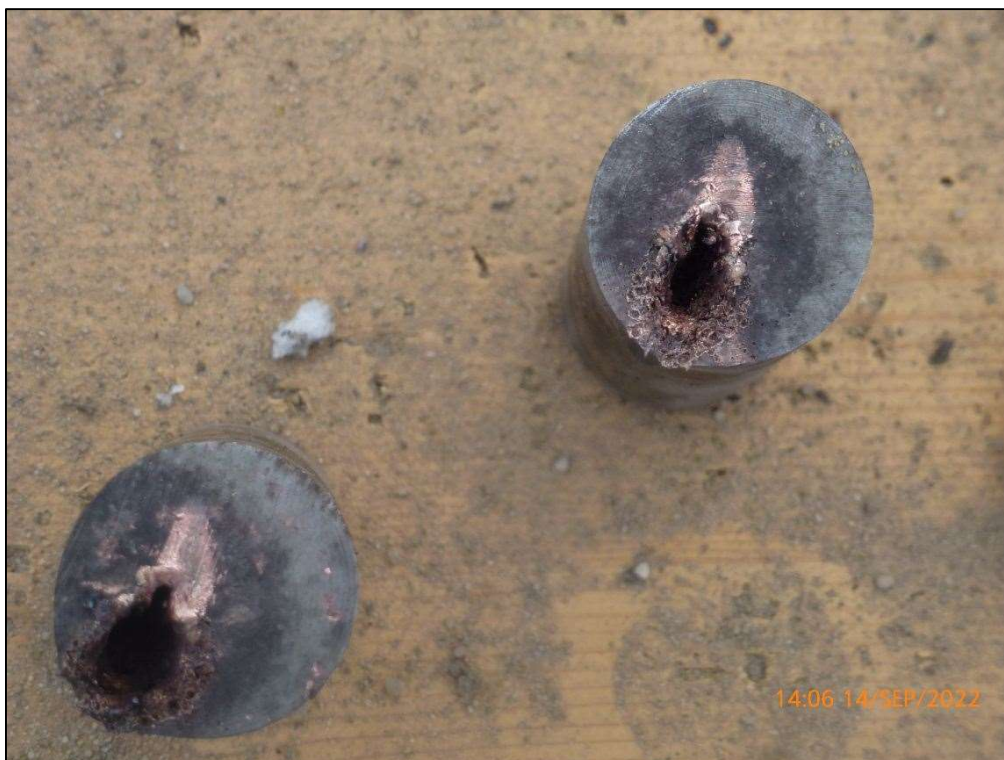
Ein für Schneidladungen, lineare und punktförmige, typische Metallantrag (s. Abb. 1 und 2), ist nicht erkennbar.

Abb.1: Typischer Materialantrag von Kupferlegierung an der Eintrittsstelle von Punktladungen

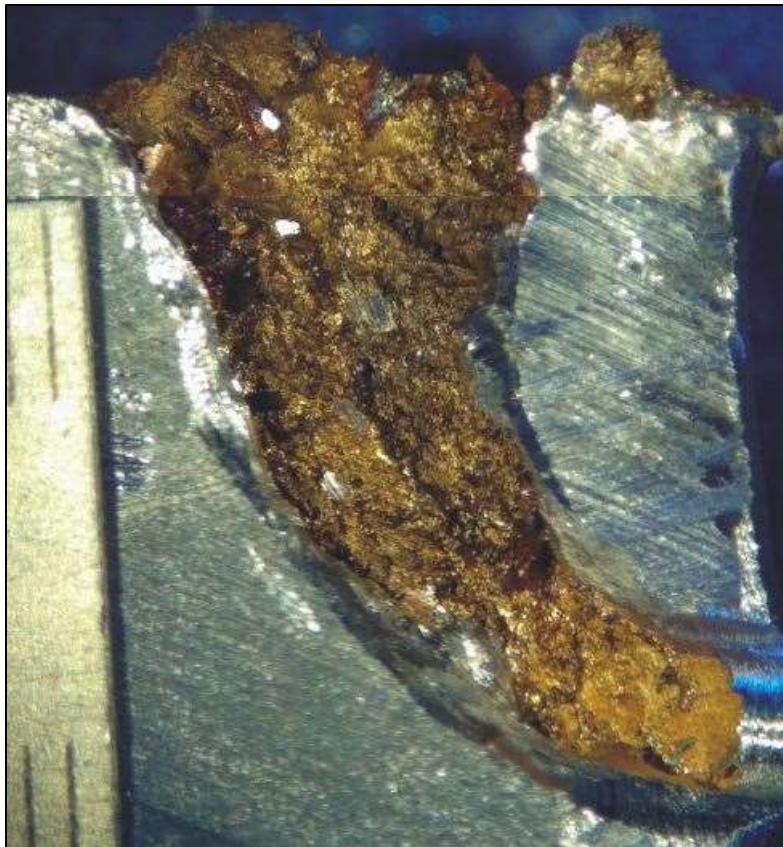
Abb. 2: Materialantrag im typischen Verlauf einer Schneidladung

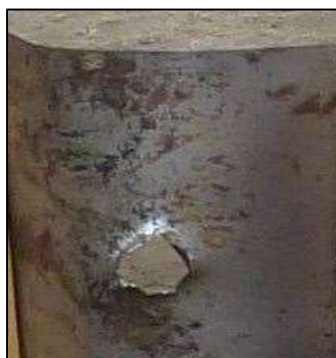
Das Videomaterial deutet mehr auf einen Zerstörungsmechanismus ähnlich Abb. 3 hin. Dabei werden eine lokal stark begrenzte Materialdeformation ohne Zerteilung desselben sowie randlich davon, eine Deformation mit langen Rissbildungen beobachtet.

Abb. 3: Deformiertes Blech aus Anspannung. Ladung in größerem Abstand zum Blech
